Informe de patologías y memoria valorada de reparaciones de aseos adjuntos a aula enclave del Centro de Servicios Sociales del Ayuntamiento de Tuineje en Gran Tarajal

Tiene por misión este encargo profesional la redacción de informe que clarifique la causa de las patologías existentes en los cerramientos de unos aseos ejecutados a posteriori en el centro de servicios sociales de gran tarajal, reflejadas a modo de fisuras.

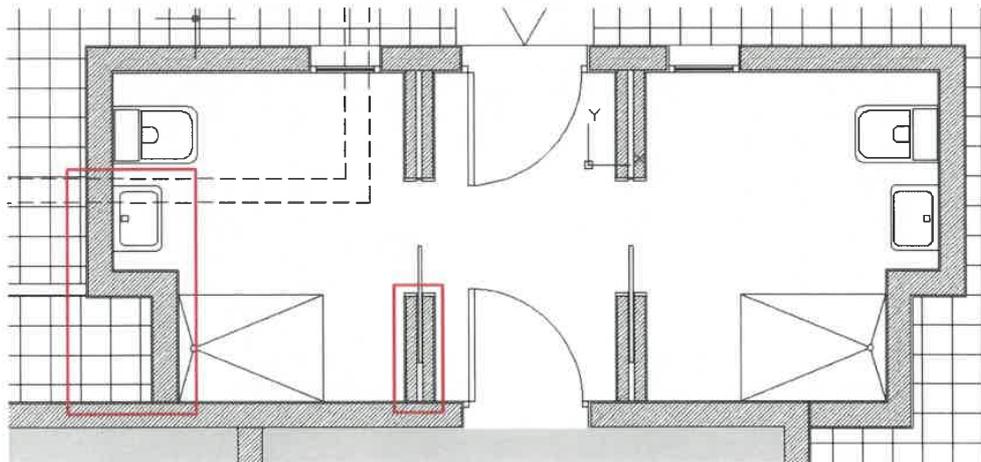
Tras inspección en el lugar se aprecia la existencia de fisuras en una extremo de la edificación objeto, zonificadas tal y como se demuestra a continuación.

Se trata de unas fisuras de que se reflejan tanto por la cara interior como por la exterior de los cerramientos, se describen siguiendo un trazado de semi-parábola, definiendo su arranque inferior en el punto coincidente el extremo de la aljibe, hacia la edificación previa, se trata de unas fisuras que alcanzan una apertura máxima de 2mm.

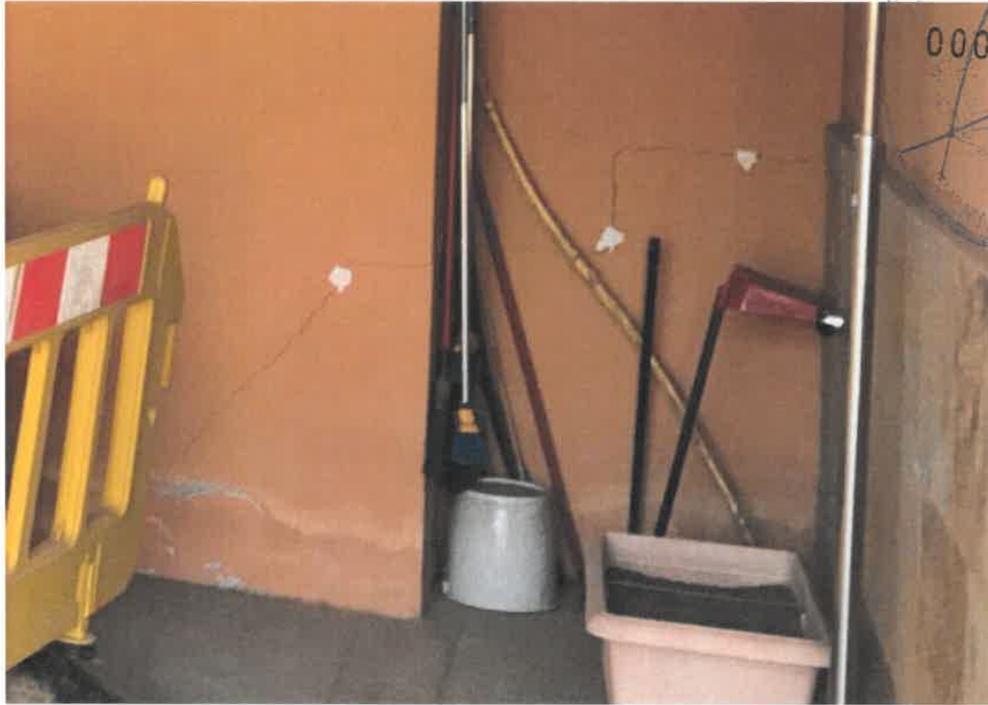
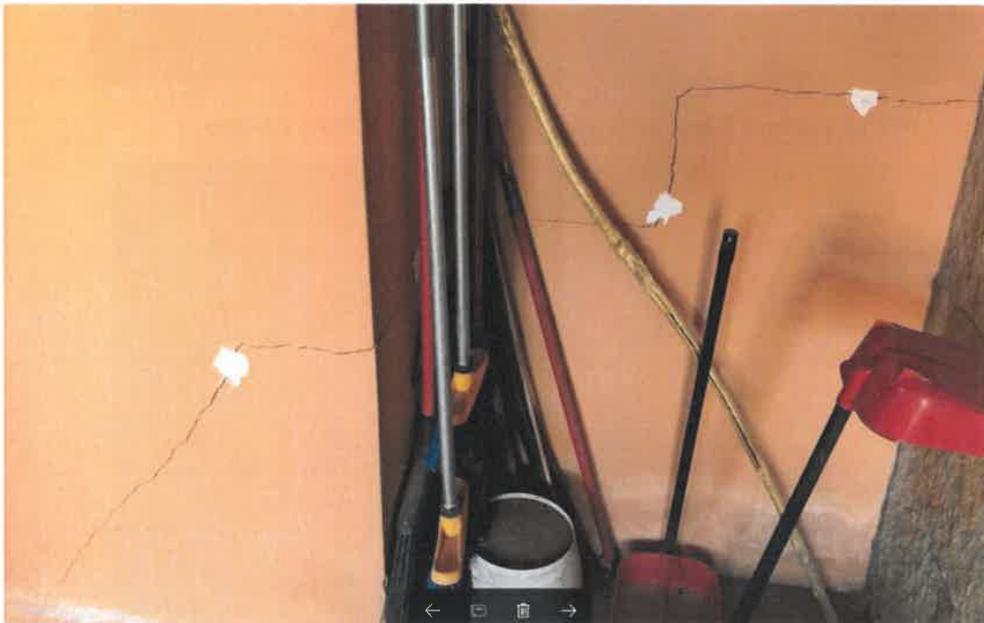
Fisuras reflejadas hacia el exterior.

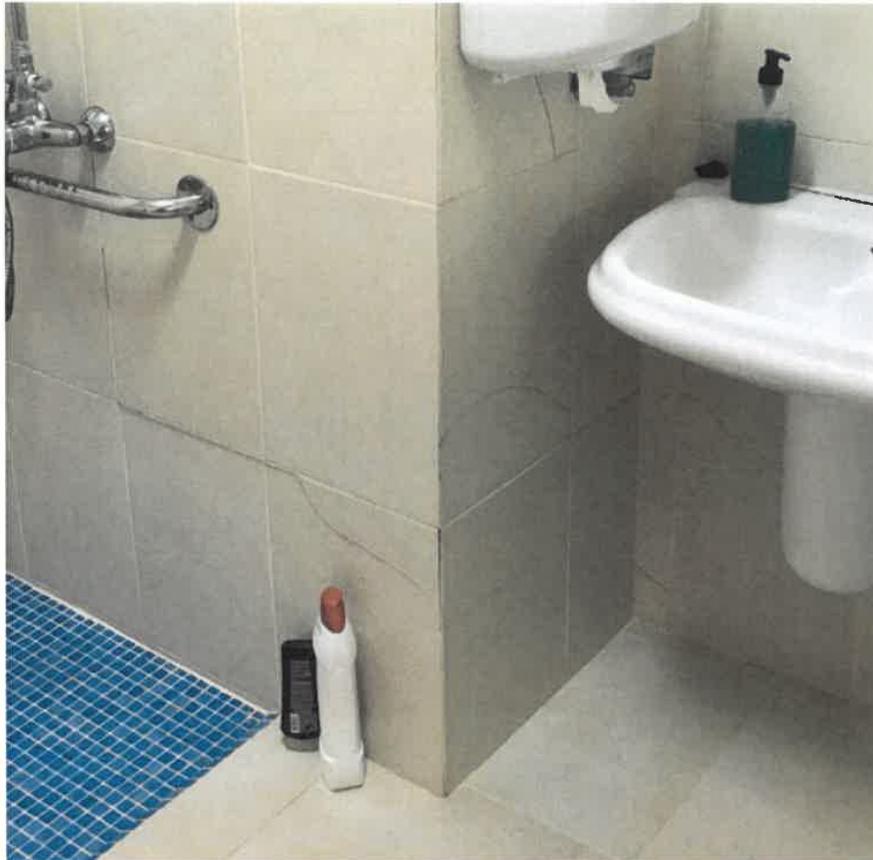
Fisuras interiores parte inferior esquina entre plato de ducha y lavabo

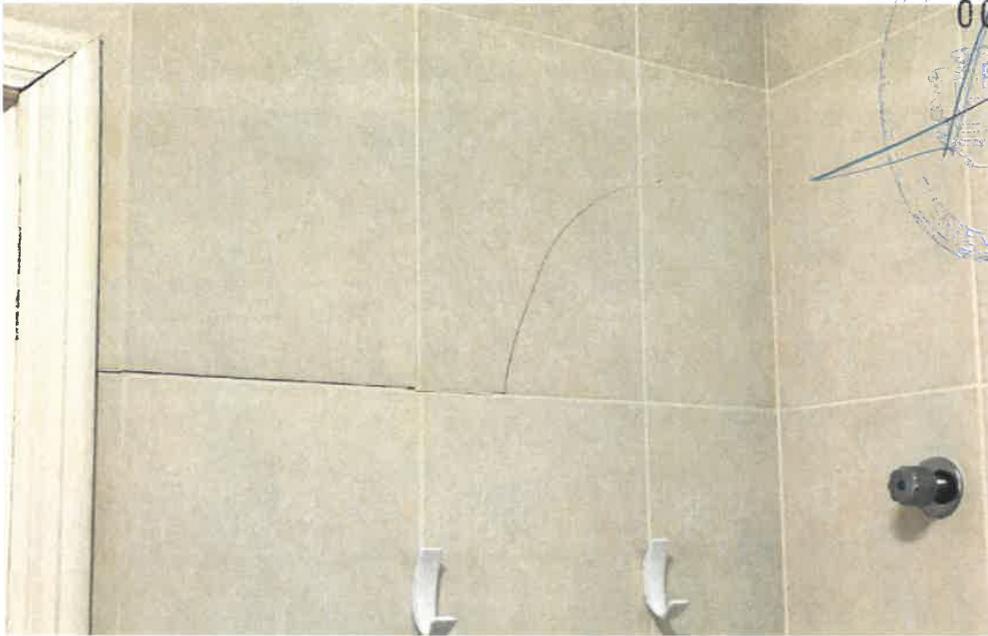
Fisuras interiores lateral de puerta de acceso hacia edificación previa.

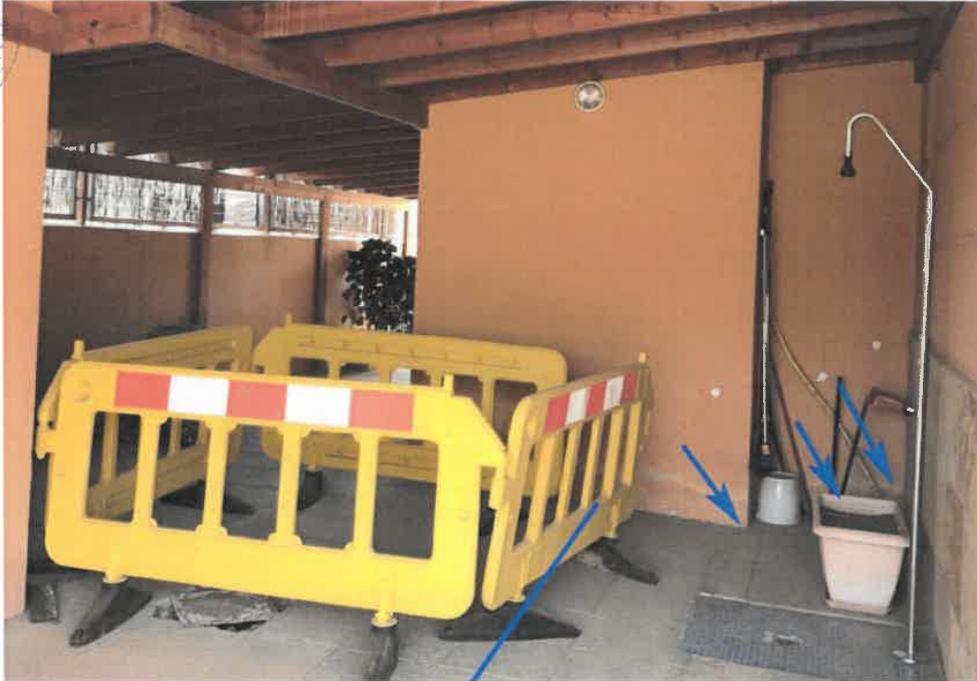
En la imagen superior se aprecia como el recorrido de la fisura sigue una línea parabólica focalizada en un punto, marcando una isostática producto de una isostática de tracción. La línea longitudinal indica donde se encuentra el borde de contacto entre el perímetro de la aljibe y el perímetro de los aseos. Este tipo de tracción parece estar indicando una descenso de la cimentación en el punto del foco donde indica la parábola de deformación del muro.

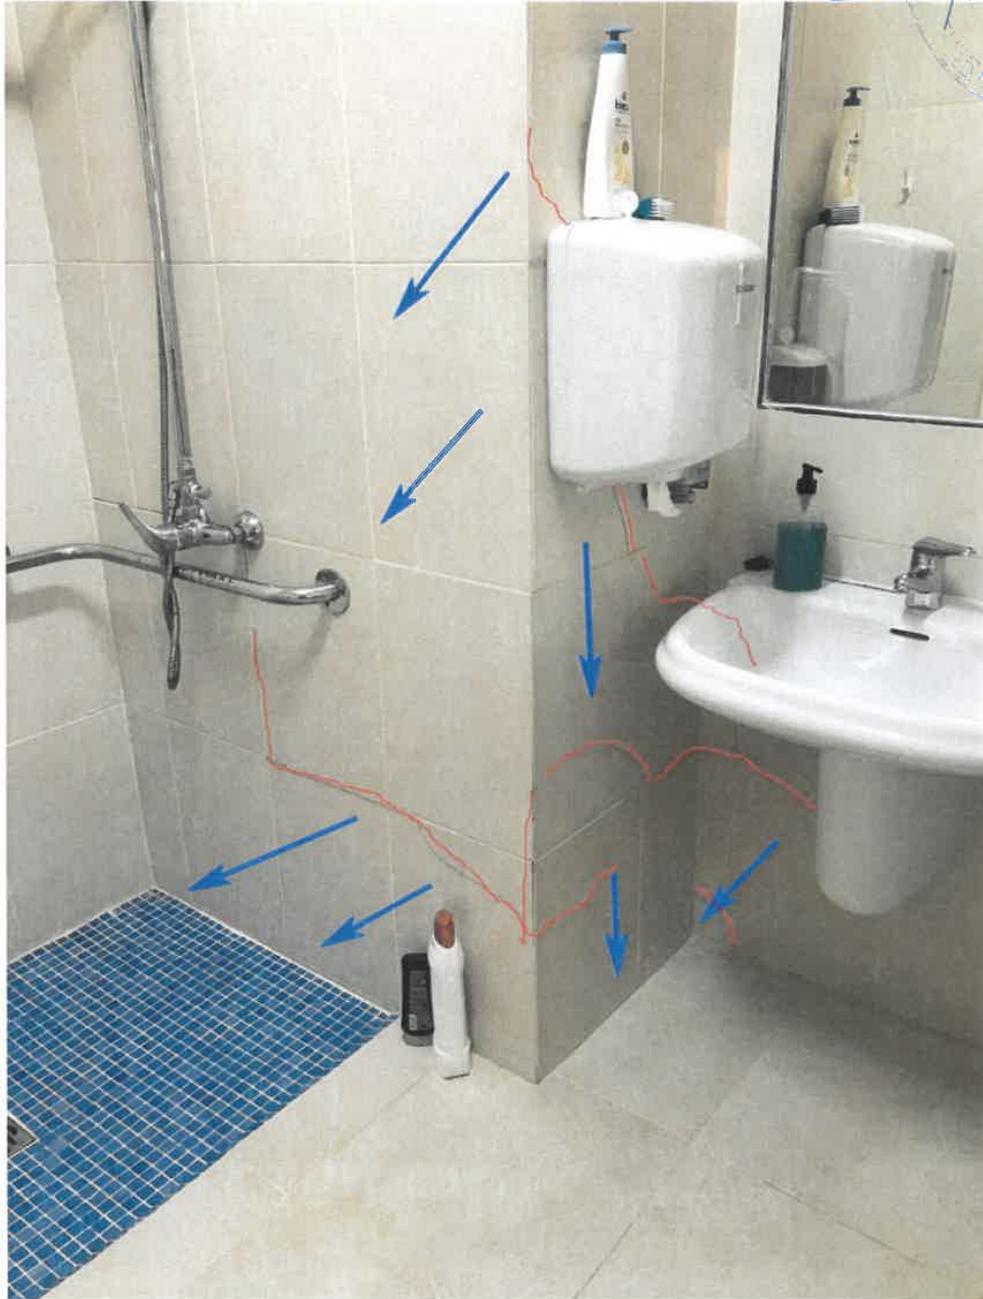
En la imagen inferior se muestra como las fisuras analizadas en el mismo cerramiento por su cara interior se desarrollan siguiendo la misma directriz, que nos indica que se refuerza que esta existiendo un asiento diferencial de la cimentación en ese punto.

Al hacer la inspección ocular no se aprecian otras fisuras que puedan tener una distinta procedencia, se concluye que la rotura del muro de cerramiento es provocada por un asiento diferencial de la cimentación en ese punto de la edificación, provocado por una deficiente consolidación y por lo tanto una deficiente resistencia mecánica del suelo en ese punto, dado que se ubica anexo a una edificación existente, y ese terreno puede tratarse de un terreno vertido en el perímetro de la edificación, es posible que no se haya anclado debidamente a la estructura existente del edificio ejecutado previamente y la nueva estructura ha descendido con respecto a la existente.
