Informe de patologías y memoria valorada de reparaciones de aseos adjuntos a aula enclave del Centro de Servicios Sociales del Ayuntamiento de Tuineje en Gran Tarajal

Tiene por misión este encargo profesional la redacción de informe que clarifique la causa de las patologías existentes en los cerramientos de unos aseos ejecutados a posteriori en el centro de servicios sociales de gran tarajal, reflejadas a modo de fisuras.

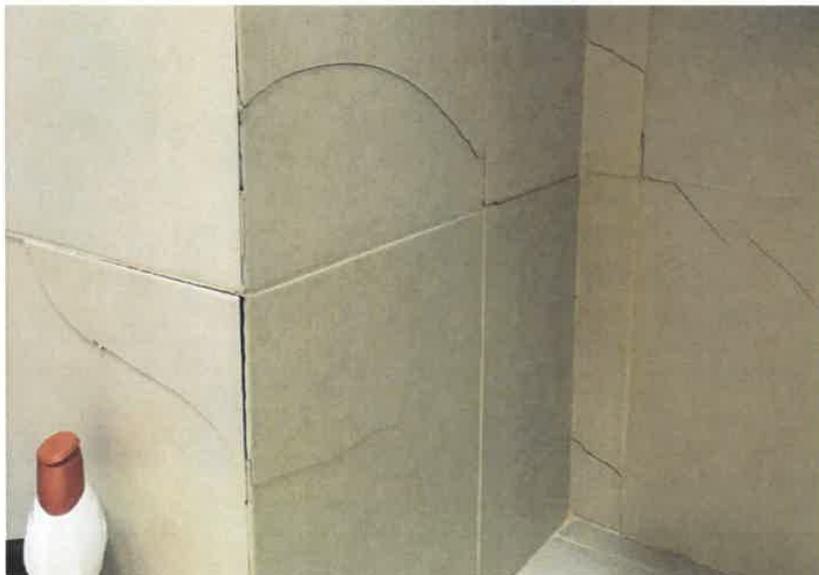
Fisuras interiores parte inferior esquina entre plato de ducha y lavabo

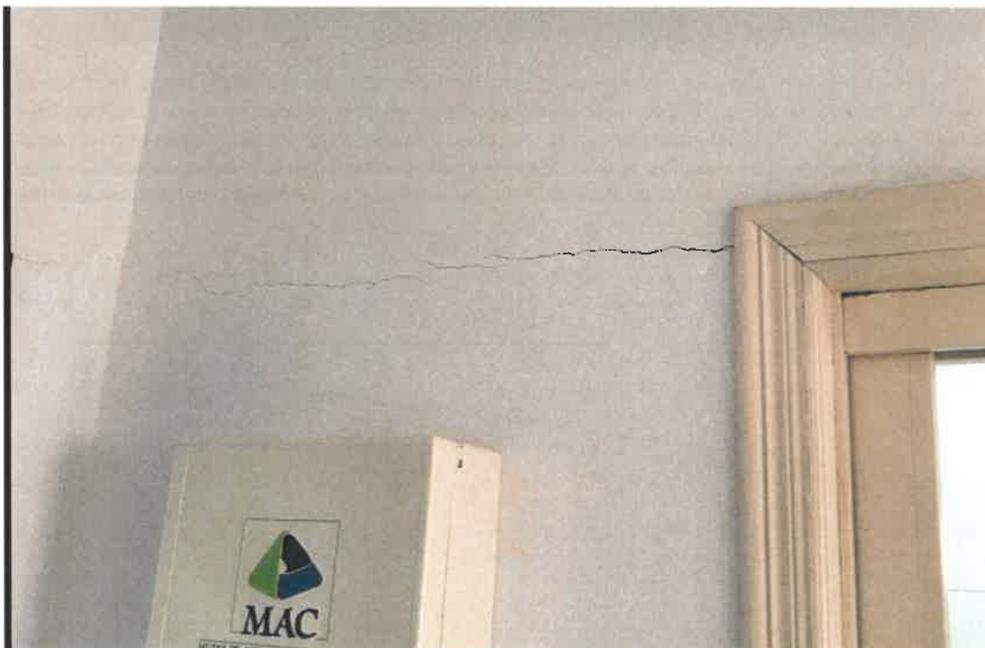
Fisuras interiores lateral de puerta de acceso hacia edificación previa.

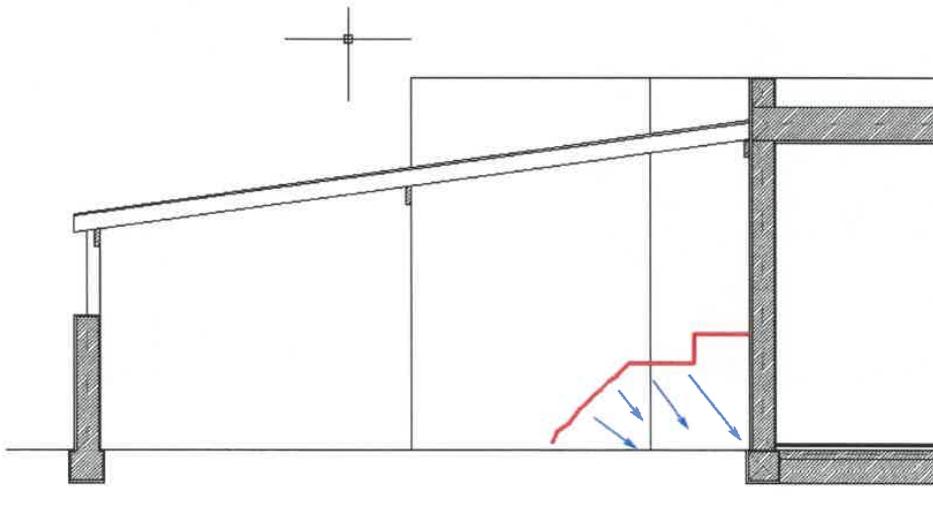
En la imagen superior se aprecia como el recorrido de la fisura sigue una línea parabólica focalizada en un punto, marcando una isostática producto de una isostática de tracción. La línea longitudinal indica donde se encuentra el borde de contacto entre el perímetro de la aljibe y el perímetro de los aseos. Este tipo de tracción parece estar indicando una descenso de la cimentación en el punto del foco donde indica la parábola de deformación del muro.
